MEMORIAL DESCRITIVO

**ANTEPROJETO**  
ESCOLA DE MEDICINA VETERINÁRIA E ZOOTECNIA

Assunto: Relatório de Visita Técnica à Escola de Medicina Veterinária e Zootecnia - EMEVZ/UFBA;

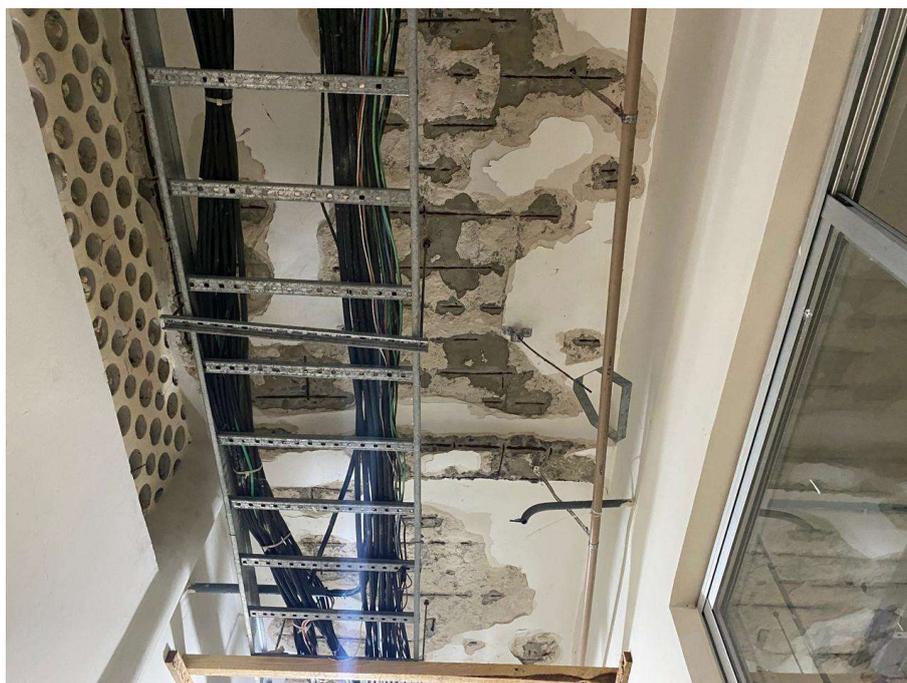
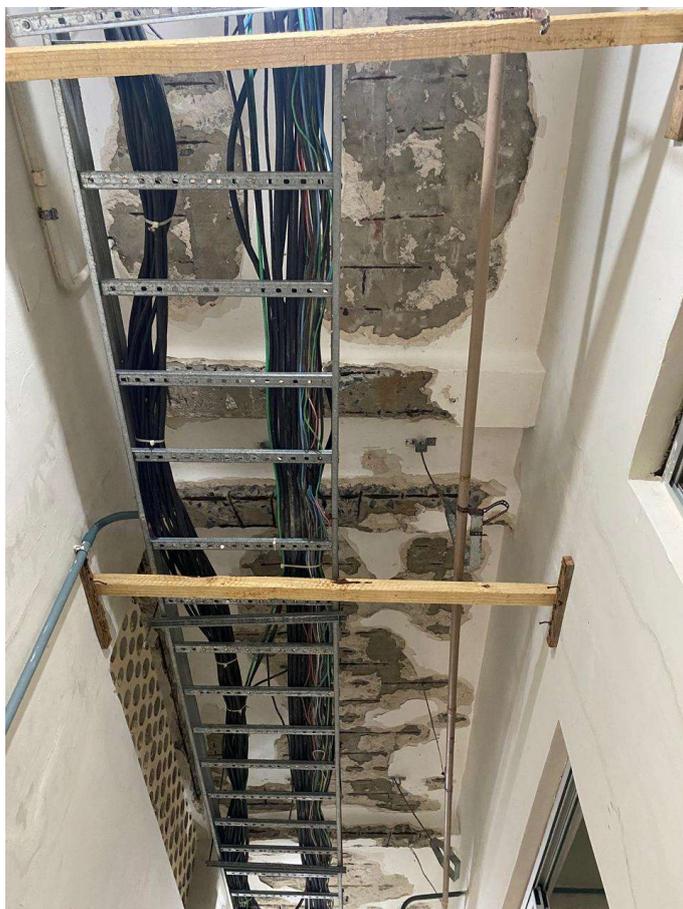
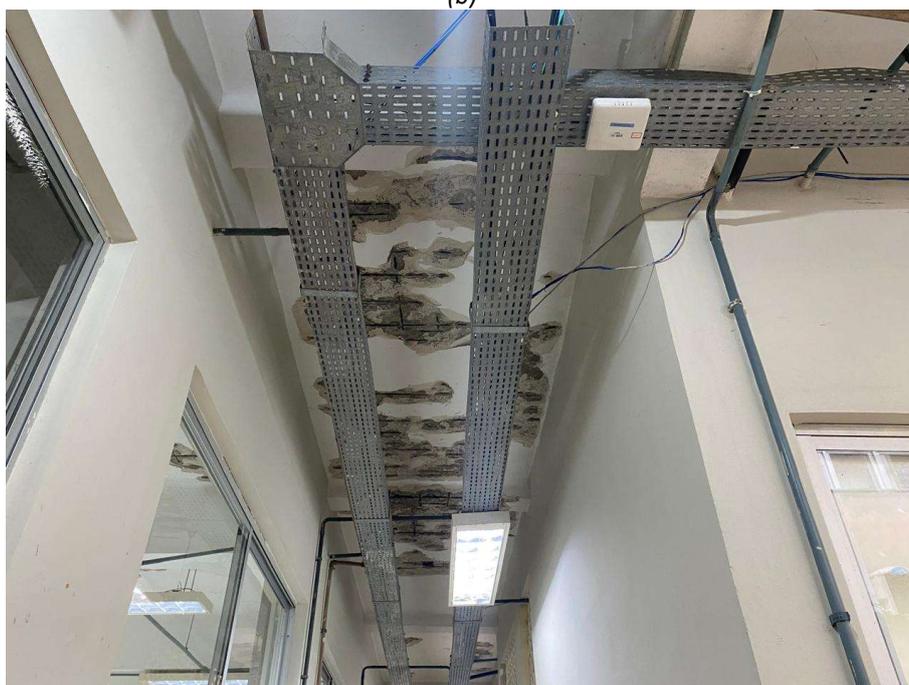
Figura 02 – Manifestações patológicas em laje sobre “CIRC. 16” – Pavimento Térreo;

**GRAU DE RISCO: CRÍTICO**

Em diversos pontos e regiões da laje sobre o Pavimento Térreo, conforme imagens apresentadas (Figuras 02 e 03), as armaduras foram manualmente expostas para prospecção em algum momento anterior. Segundo relato da Unidade, o reparo foi inicialmente proposto após repetidas ocorrências de deslocamento do concreto de cobertura, o que trazia uma situação de insegurança para os usuários da edificação. Contudo, em diversos pontos, o serviço de reparo não foi finalizado, e as armaduras das lajes permaneceram expostas, o que ocasionou acentuada oxidação nas armaduras longitudinais inferiores nos dois eixos das lajes. O mesmo pôde ser percebido em quatro vigas sobre a Sala de Aula 02 e em duas vigas sobre a Sala de Aula 03 (Figura 04).

Nas regiões de laje que apresentam exposição da armadura, mas não há perda de seção transversal (Figura 05), recomenda-se a imediata recuperação da armadura e recomposição do cobrimento. Para tanto, deve-se seguir à preparação do substrato, limpeza e tratamento da armadura corroída, conforme procedimento a seguir:

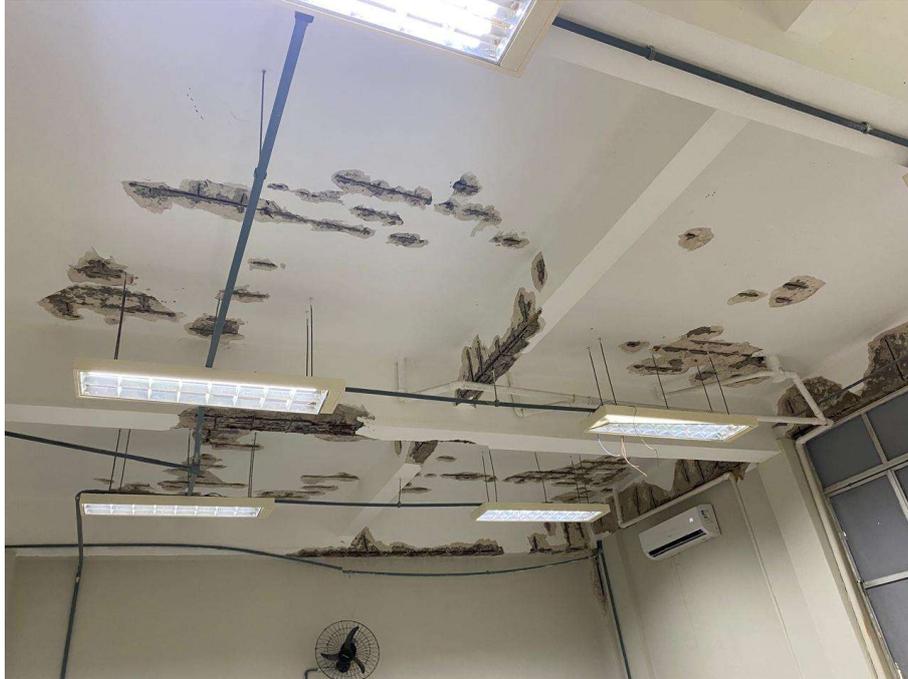
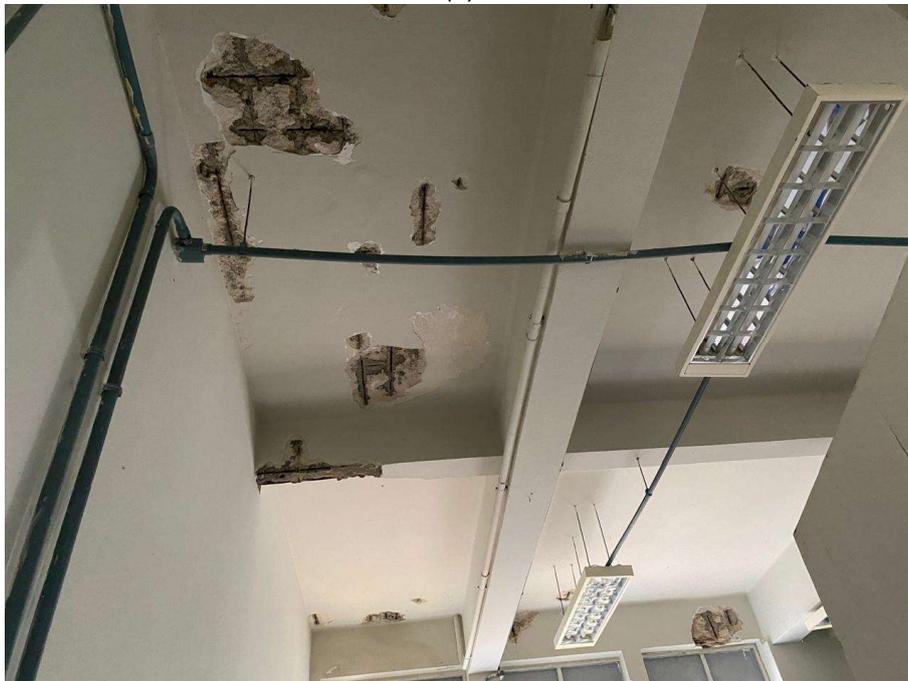
*Figura 03 – Manifestações patológicas em lajes: (a) Sala de Aula 02 Anatomia; (b) Sala de Aula 03 Anatomia;*

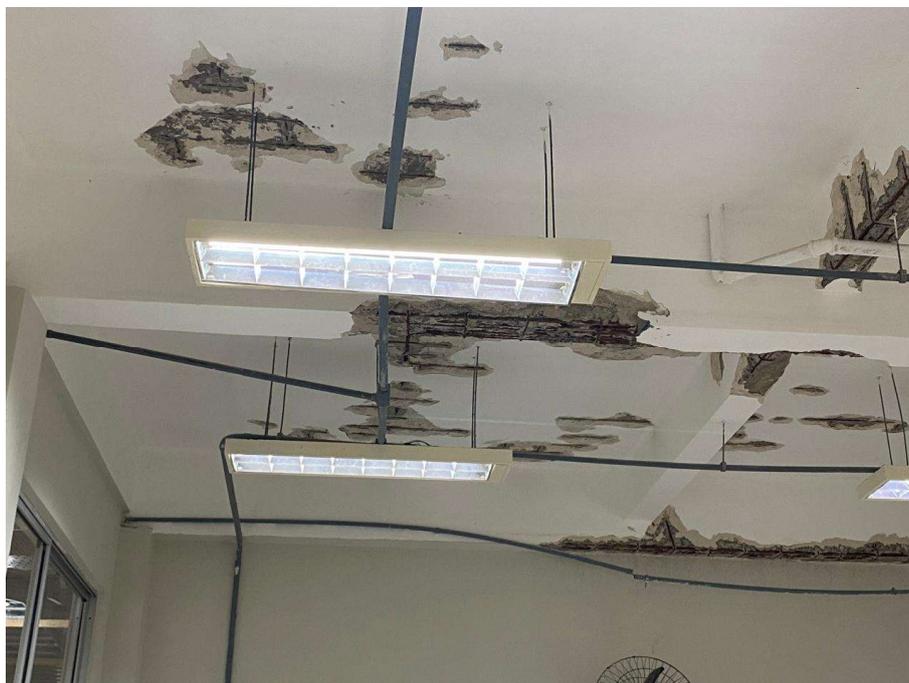
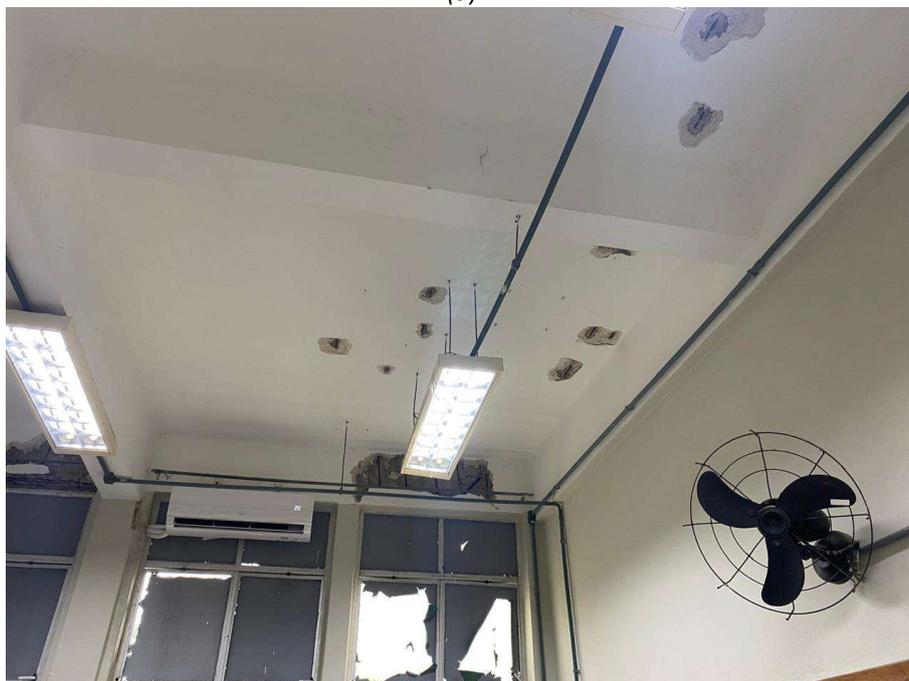
*Figura 04 – Manifestações patológicas em Vigas;*

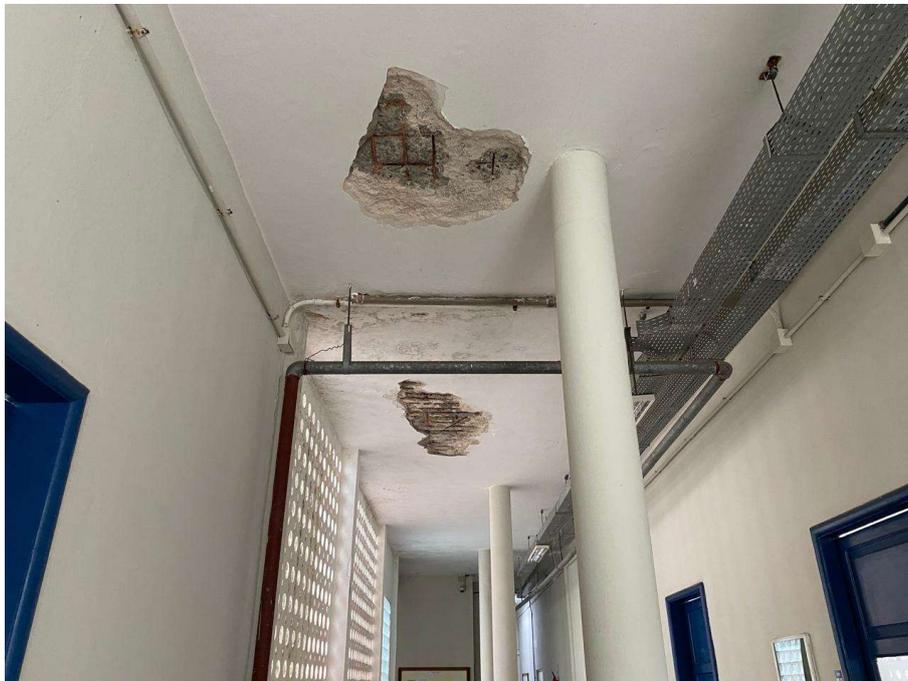
Figura 06 – Manifestações patológicas em laje sobre “CIRC. 16” – Pavimento Térreo;

**GRAU DE RISCO: CRÍTICO**

No Primeiro Pavimento, na laje sobre a escada do Ambiente Circulação 17, conforme imagens apresentadas (Figuras 06 e 07), houve deslocamento do concreto e conseqüente exposição e oxidação das armaduras longitudinais inferiores nos dois eixos das lajes. Na oportunidade, foi verificado que a oxidação implicou redução na seção transversal das armaduras, o que levanta a necessidade de aplicar técnicas de reforço estrutural, além da recuperação das armaduras existentes.

Nas regiões de laje que apresentam exposição da armadura, com correspondente perda de seção transversal (Figura 07), recomenda-se a imediata recuperação da armadura, aplicação de reforço estrutural e recomposição do cobrimento. Para tanto, deve-se aplicar o procedimento descrito anteriormente, com adição das etapas 2 e 5 - de reforço, conforme segue:

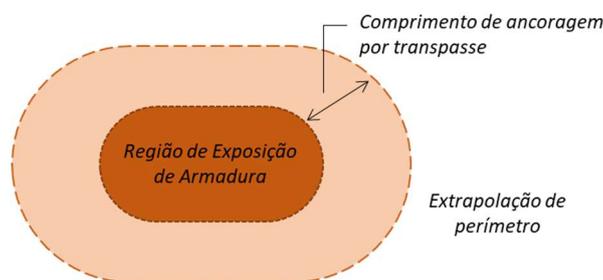
Figura 08 – Esquema de exposição do concreto em perímetro de recuperação;

- 2. Extrapolação de perímetro** – somada à remoção do concreto que notadamente está deteriorado ou sofrendo deslocamento, deve-se remover um perímetro de 30 cm do concreto por escarificação e expor, neste perímetro, armaduras que não tenham progredido ao estado de oxidação (Figura 08). Esta etapa tem o objetivo de garantir boas condições de aderência entre a peça existente e o reparo, permitindo o transpasse de armaduras de reforço e as preexistentes na estrutura.

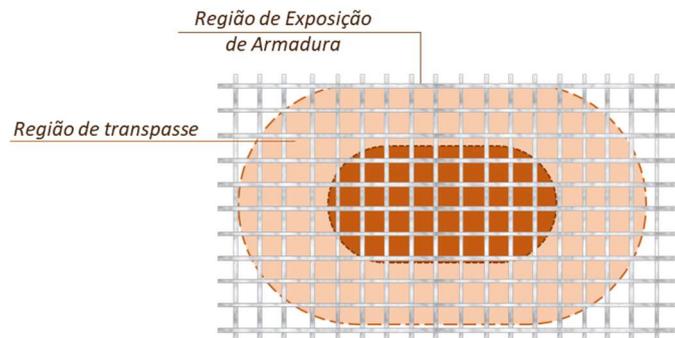
*Figura 09 – Esquema de recomposição de armaduras em perímetro de recuperação;*

- 5. Adição de armaduras de reforço** – em toda a região de reforço, agora exposta, limpa, e livre de oxidação nas armaduras, deve-se posicionar armadura em tela nervurada de diâmetro comercial imediatamente superior à armadura original. Esse posicionamento deve garantir que estão sendo atendidos os comprimentos de ancoragem por transpasse das novas armaduras (Figura 09). A fixação das novas armaduras pode ser feita com amarração de arames com as armaduras existentes na estrutura, ou com solda;

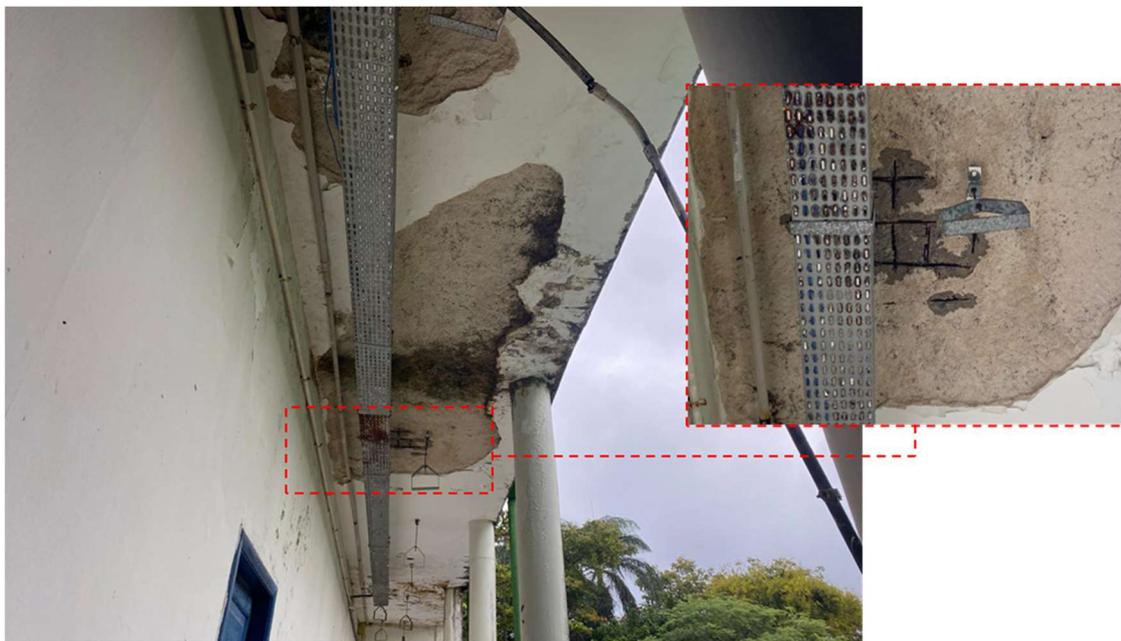
Figura 10 – Manifestações patológicas em laje sobre circulação aberta;

**GRAU DE RISCO: CRÍTICO**

No Primeiro Pavimento, na laje sobre o trecho de circulação ilustrado na imagem abaixo (Figura 11), foi percebido alto grau de deterioração da superfície e cobertura de concreto, resultado do constante escoamento e possível infiltração de água pluvial na estrutura da laje. Na oportunidade, foi verificado que as armaduras das lajes no trecho sofreram oxidação e redução na seção transversal das armaduras, o que levanta a necessidade de aplicar as técnicas de recuperação anteriormente descritas.

No objetivo de interromper o escoamento de água pelas paredes e laje é necessária a aplicação de pingadeira no limite inferior da laje. Somado a isso, para evitar possível infiltração que esteja ocorrendo na laje, sugerimos uma vistoria na calha e no chapim do pavimento superior, visando a correção de quaisquer problemas que sejam percebidos na impermeabilização. Nas regiões que apresentam deslocamento de concreto e exposição de aço, deve-se aplicar os procedimentos anteriormente descritos, com preparação do substrato, limpeza, tratamento da armadura corroída e reforço estrutural.

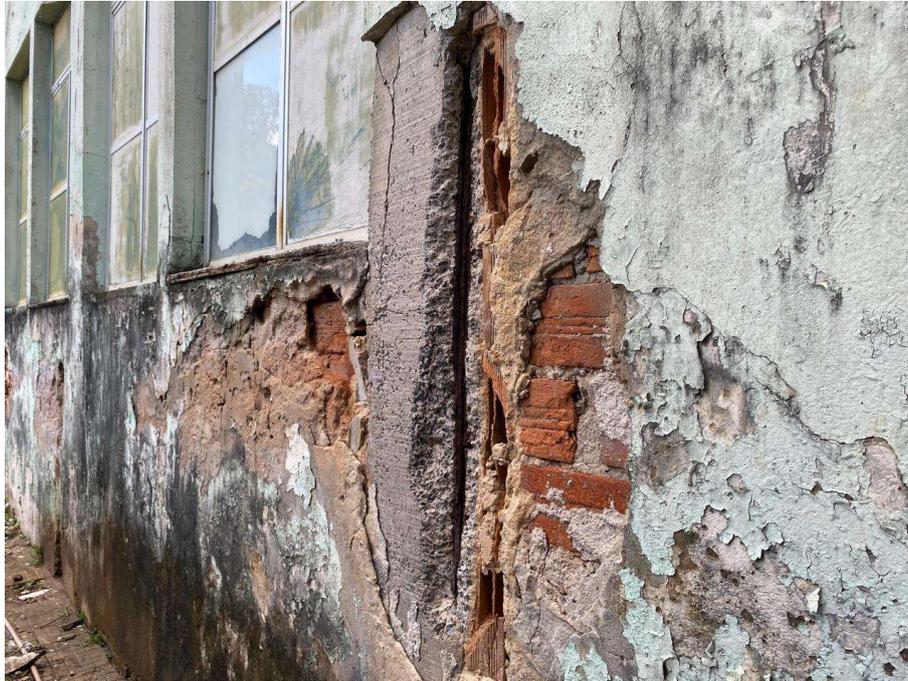
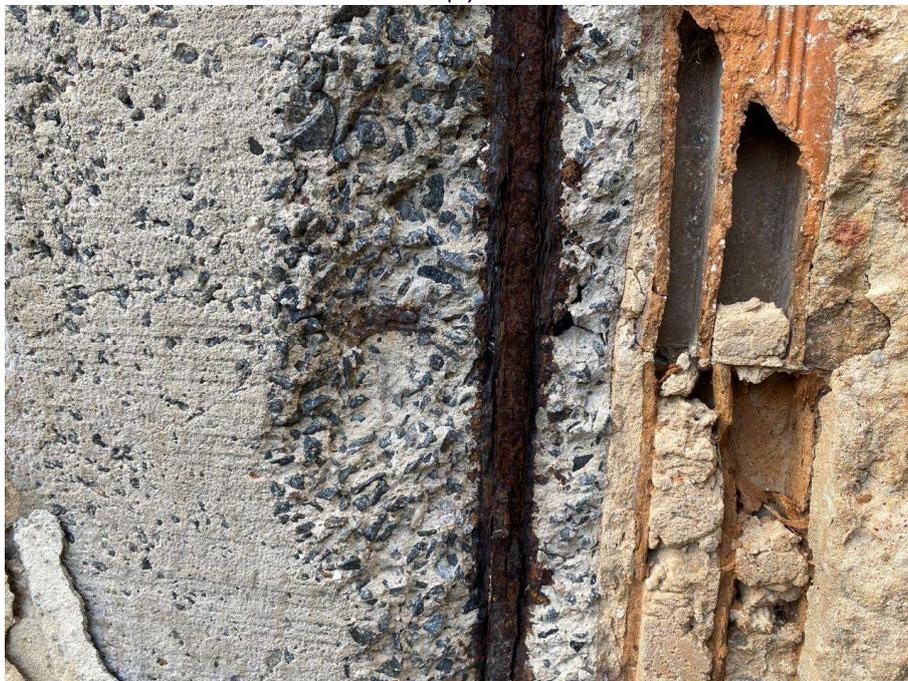
Figura 12 – Manifestações patológicas em laje pilar externo;

GRAU DE RISCO: **CRÍTICO**

No pilar estrutural entre as salas de aula 01 e 02 de Anatomia (Figura 13), foi verificado que houve deslocamento do concreto e consequente exposição da armadura longitudinal, oxidação, perda de aderência com o concreto existente e redução de seção transversal. Na face paralela à armadura exposta, ainda foi percebida uma fissura longitudinal do pilar, possivelmente causada por oxidação e expansão da armadura longitudinal à esquerda.

Para recuperação da capacidade resistente do pilar, será necessário proceder com prospecção do dano interno causado, preparação do substrato, limpeza, tratamento da armadura corroída, reforço estrutural lateral do pilar e aumento da seção transversal no trecho. O procedimento deve ser adotado como segue:

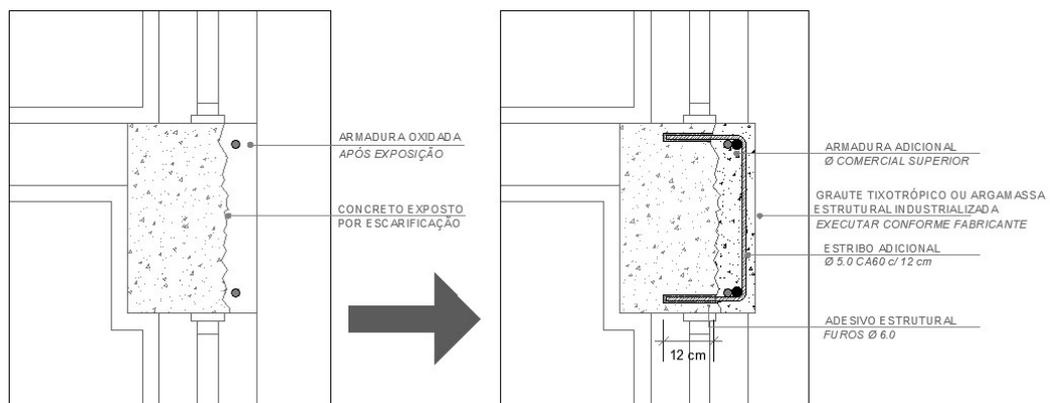
*Figura 14 – Detalhamento Esquemático – Recuperação de Pilar Externo;*

4. Adição de armaduras longitudinais – em toda a região de reforço, agora exposta, limpa, e livre de oxidação nas armaduras, deve-se posicionar armaduras longitudinais de diâmetro comercial imediatamente superior à armadura original, adjacentes à armadura anteriormente oxidada. Esse posicionamento deve garantir que estão sendo atendidos os comprimentos de ancoragem por transpasse das novas armaduras. A fixação das novas armaduras deve ser realizada pelo processo de soldagem manual à arco elétrico, através da adição de metal fornecido por uma vareta (eletrodo revestido) nas posições de topo a topo, traspasse ou justaposta;

5. Adição de estribos – para contribuir ao reforço estrutural dos pilares, deve-se adicionar à estrutura existente estribos de  $\varnothing 5.0$  mm, espaçados a cada 12 cm (Figura 14), chumbados à estrutura. Para chumbamento, deve-se realizar furo de  $\varnothing 6.0$  mm e 12 cm de profundidade, preenchido com adesivo estrutural de base epóxi de média fluidez. Para garantir aderência do adesivo estrutural ao concreto existente, deve-se proceder à verificação da profundidade de carbonatação do concreto com aplicação de solução de fenolftaleína diluída em meio alcoólico a 1%. A superfície onde será aderido o estribo deve apresentar coloração carmim ou roxo no ensaio, o que indica uma região de pH próximo ou superior a 10. O mesmo adesivo deve ser pincelado diretamente sobre o estribo que será aderido à estrutura. Os estribos devem ser, ainda, amarrados às armaduras longitudinais com arames.
