UNIVERSIDADE FEDERAL DA BAHIA

RELATÓRIO TÉCNICO

CADASTRO

CADASTRO DAS INSTALAÇÕES DOS PROJETOS COMPLEMENTARES DE ESTRUTURA, INSTALAÇÕES ELÉTRICAS, HIDROSANITÁRIAS, PCI, REDE LÓGICA, SPDA, GASES ECT., DO ANEXO DOS INSTITUTOS DE QUÍMICA E FÍSICA DA UNIVERSIDADE FEDERAL DA BAHIA

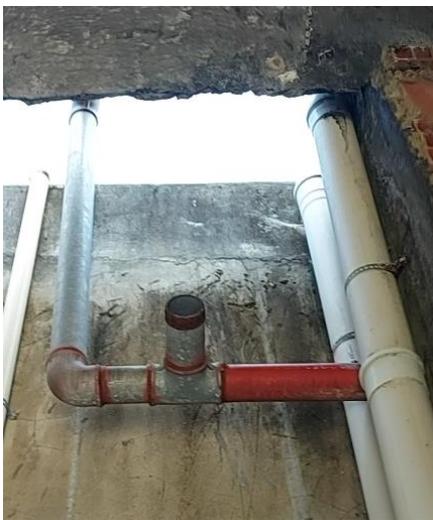
Imagem 01 – Shaft, ala C – 2 pav

A tubulação sai do barrilete no reservatório superior até um dos shafts na Ala C (IMAGEM 01), distribui aparente com desvio pelo teto do 2º pavimento até as 02(duas) colunas para instalação dos hidrantes (IMAGEM 02 e 03). Foram instalados 02 pontos de hidrantes por pavimento, um em cada Ala, num total de seis.

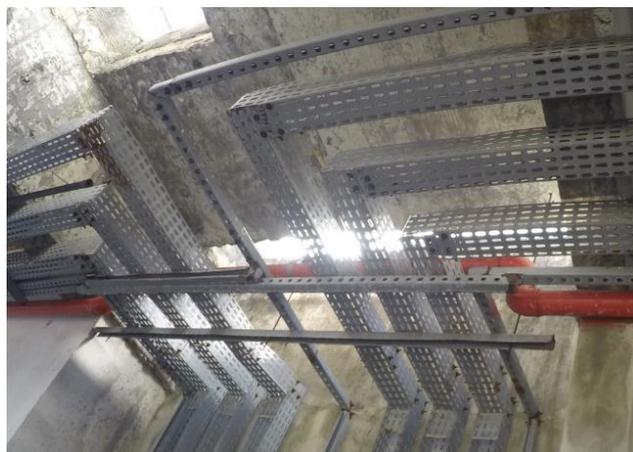
Imagem 04 – Shaft, ala A – 2 pav

Há pontos de sifonamento em trechos no cruzamento com as eletrocalhas das instalações elétricas em frete ao shaft da Ala A (IMAGEM 04).

No cruzamento da tubulação da rede de hidrantes com as eletrocalhas elétricas, a tubulação encontra-se sobreposta ao sistema de calhas o que não é recomendado.

Caso haja vazamentos na rede e ou manutenção a água do sistema da rede de hidrantes de proteção de combate a incêndio provocará danos nas instalações elétricas.

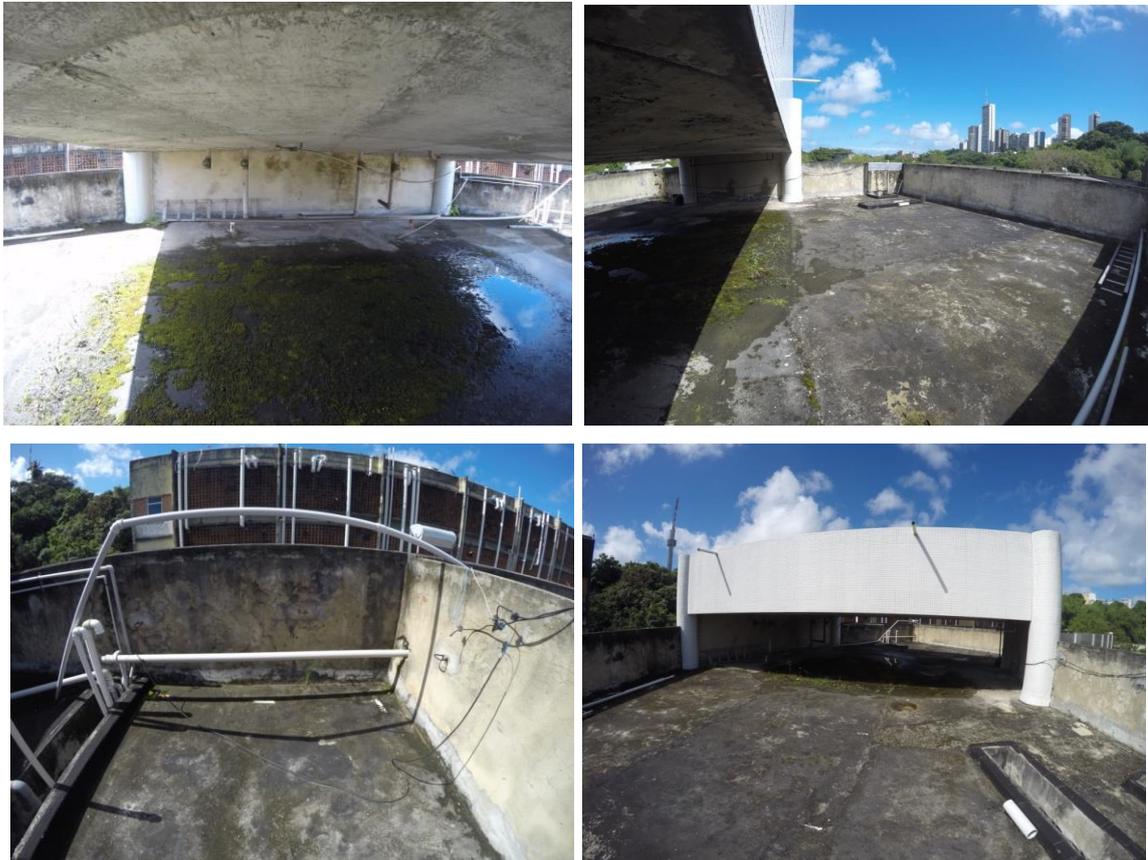
As lajes de cobertura descobertas foram impermeabilizadas, com manta asfáltica, encontra-se com proteção mecânica, porém, desprovida de sistema de drenagem, sem há possibilidade de escoamento das águas de chuvas, se juntas perimetral, juntas de trabalho na proteção mecânica sobre a manta. O execução do sistema de impermeabilização encontra-se desprovida de todos e quaisquer elementos obrigatórios que devem constar em um projeto do sistema de impermeabilização duradouro, conforme Normas de Desempenho e normas das ABNT NBR 9575:2014

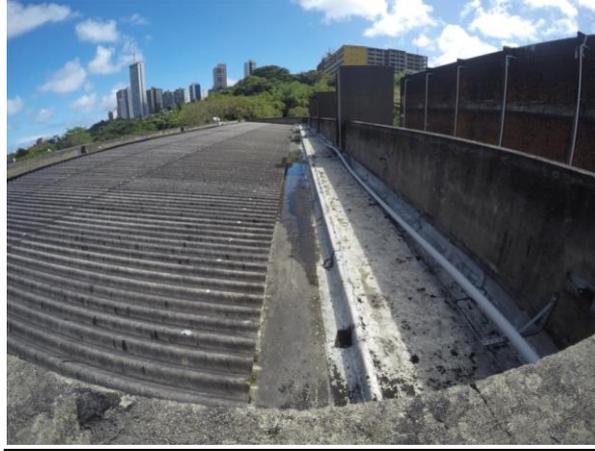
As calhas estão impermeabilizadas com sistema de manta asfáltica com proteção de alumínio, este sistema utilizado não é recomendado para transito de pessoa em área com manutenção e movimentação de equipamento.

As calhas possuem pontos de acúmulos de água e ser revisados, bem como os pontos de captação de águas pluviais com saída horizontal.

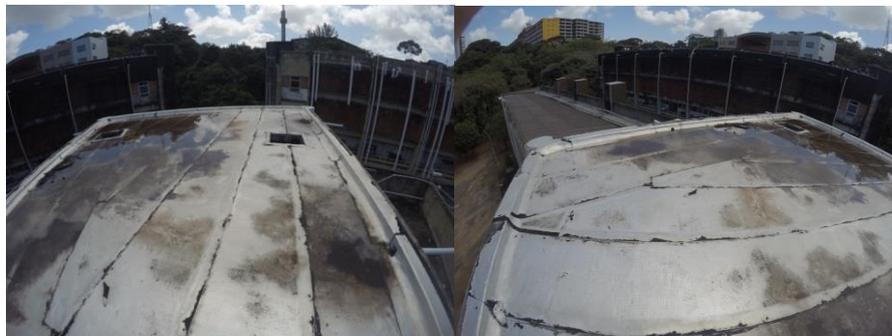
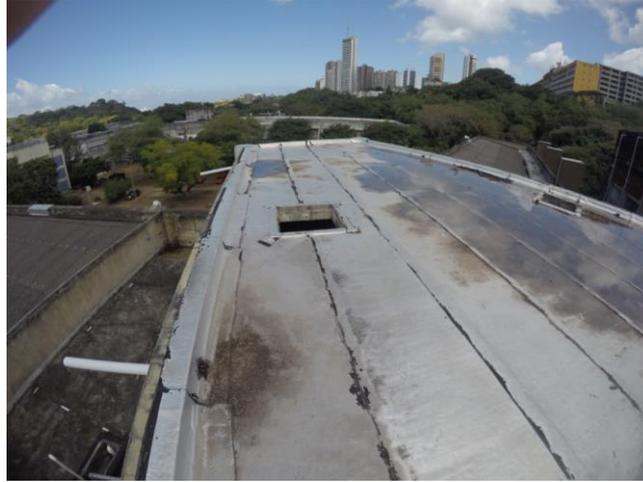
A tampa do reservatório encontra-se impermeabilizada com manta asfáltica com proteção de alumínio. Apresenta acúmulos de água devido a insuficiente de pontos de captação, falhas no caimento da camada de regularização. Sistema de impermeabilização inadequado para o local com transito de pessoas para manutenção. Drenagem insuficiente com pontos tipo buzinetes, saída horizontal.

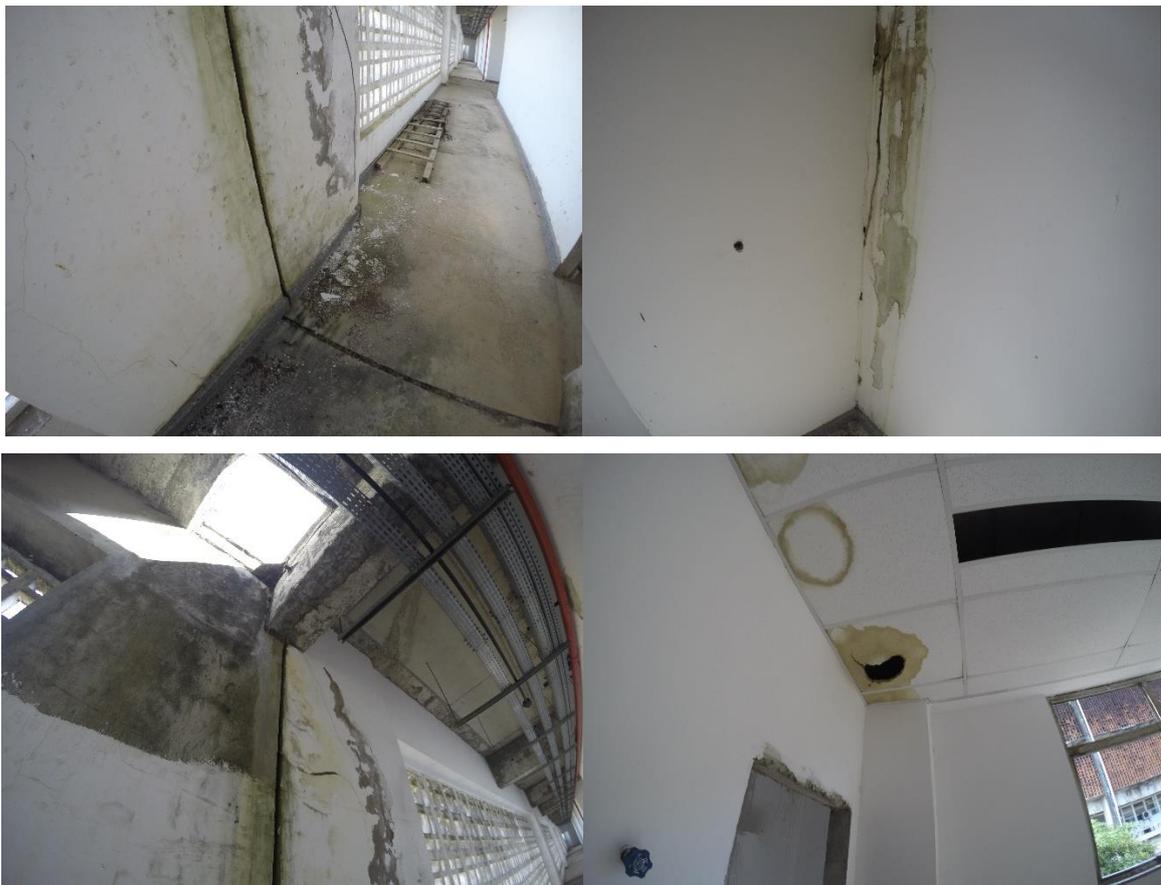
No cadastro para elaboração do Projeto Pré Execução de Arquitetura e Engenharia para o **Anexo dos Institutos de Química e Física**, bem como bloco de interligação, da Universidade Federal da Bahia, constatamos diversas falhas e ou vícios de construção encontrado na estrutura de concreto convencional dos Anexos. No entanto é necessário a análise do projeto de estrutura, o qual serviu de parâmetro para execução da obra, para esclarecer as patologias existentes as quais a estrutura apresenta, que vão, deste trincas e fissura em parede e piso, consequência da movimentação da junta de dilatação, por falha da falta de espaço da junta dilatação, não previsto durante a execução da obra.

Existem trincas na laje de cobertura com pontos de infiltrações, tanto das lajes cobertas e descobertas. Trincas na altura das vergas dos diversos vão de portas proveniente do apoio insuficiente das vergas e ou falta de verificação do dimensionamento das cargas atuantes.

Será necessário fazer as reaberturas das juntas dilatação prevista no projeto de estrutura. Este serviço deve ser executado com disco diamantado para concreto, por empresa especializada.

Será necessário fazer a recuperação estrutural com tratamento das trincas e fissuras na laje de cobertura.
