## **CADERNO DE ORIENTAÇÕES: DESCRIÇÃO SITUACIONAL**

### **EMEVZ**

O presente documento busca caracterizar as condições atuais do prédio da EMEVZ – Escola de Medicina Veterinária e Zootecnia – como preparativo para a retomada da obra de reforma e ampliação desse edifício. A edificação pertence à Universidade Federal da Bahia, e fica localizada à Rua Milton Santos, Campus Universitário da Federação no bairro de Ondina, Salvador-BA, e a contratação da obra tem como base os projetos arquitetônicos e de engenharia fornecidos, bem como as condições estabelecidas no Termo de Referência/Projeto Básico e seus apêndices e anexos.

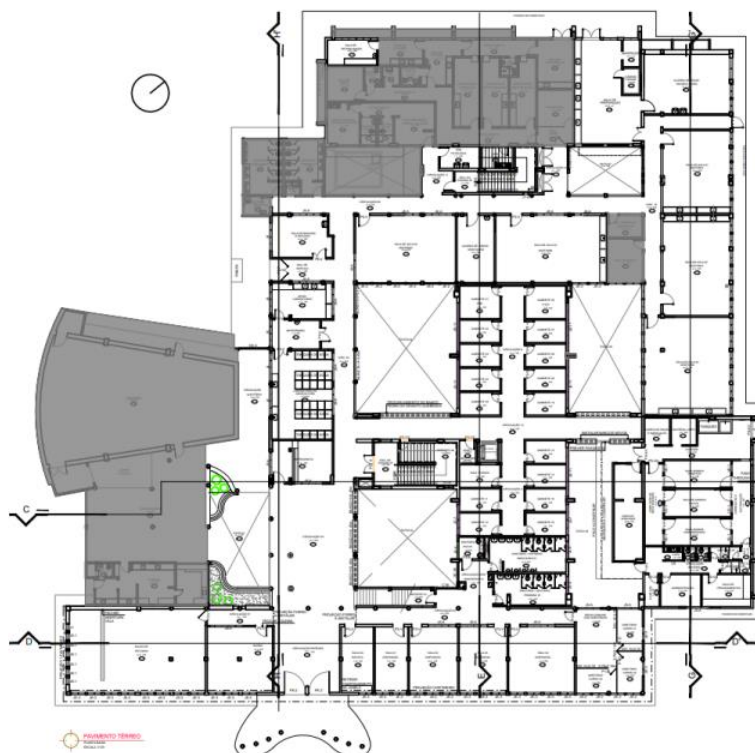
Figura 2 - Planta baixa - Pavimento Térreo

A situação atual do pavimento térreo revela uma circulação na entrada da edificação que dá acesso a um bloco de salas de uso diverso. À direita têm-se uma instalação provisória no Pátio 02 para acessar o

hall da escada. Pelo hall da escada tem-se acesso à circulação 10 que leva até os gabinetes dos professores, elevador e Biotério. Os gabinetes encontram-se parcialmente concluídos, com pendências nas esquadrias, instalação elétrica, lógica, pisos e rodapés, forros e paredes com manchas. O Biotério está sem uso, tendo previsão de intervenções como demolição, ajustes na esquadria e fachada. Faz parte do projeto original um reservatório inferior de água potável. Este reservatório foi executado parcialmente e será objeto desta etapa inserido no escopo sua demolição e construção conforme projeto devidamente atualizado. Os elementos estruturais da área preexistente da Escola apresentam, em diversos ambientes e trechos de circulação patologias diversas, que devem ser tratadas e recuperadas. Cabe destaque para as salas de aula de Anatomia, onde as armaduras foram manualmente expostas para prospecção e tratamento, no entanto o reparo não foi finalizado e as armaduras permaneceram expostas, ocasionando acentuada oxidação nas armaduras. Demais ambientes em funcionamento, com previsão de refazimento das instalações elétricas, recuperação de elementos estruturais, reforma de paredes, teto, pisos e acabamentos.

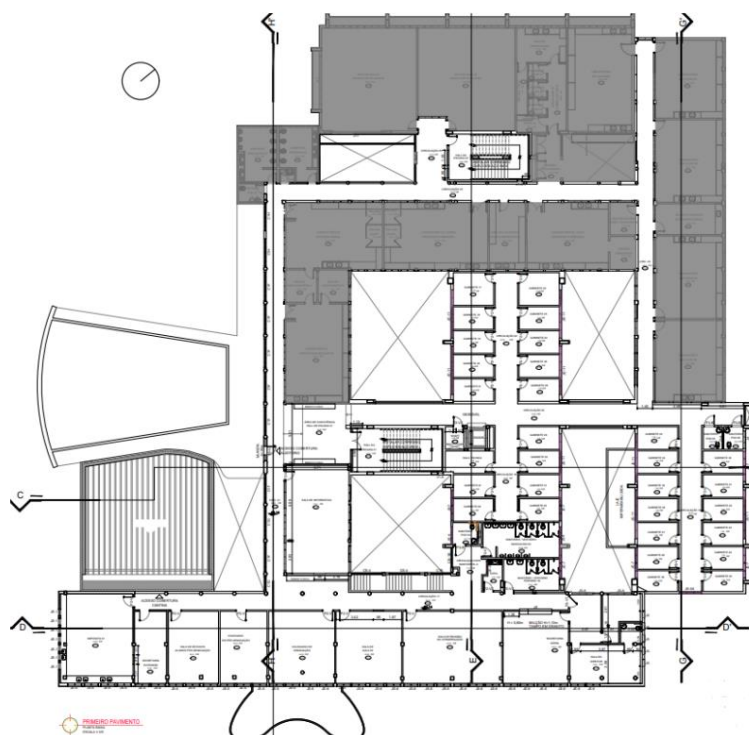
Figura 3 - Planta baixa – Primeiro Pavimento

A situação atual do 1º pavimento se assemelha à situação encontrada no pavimento térreo: a estrutura preexistente apresenta necessidade de recuperação dos elementos estruturais em trechos diversos da estrutura, destacando a laje e demais elementos da circulação que dá acesso à cobertura da cantina. Os gabinetes de professores, estão desocupados, parcialmente concluídos, com pendências nas esquadrias, instalação elétrica, lógica, pisos e rodapés, forros e paredes com manchas. Atualmente parte da sala de informática prevista em projeto abriga o Laboratório de Cinema e Saúde Única, ocupada por dois professores da Escola. No acesso pelo Hall da Escada 01 (do térreo para o primeiro pavimento) foi feita uma instalação provisória de divisória e porta, limitando o acesso ao primeiro pavimento à Escada 02 e a Escada 03. Assim como no pavimento térreo, está previsto refazimento da instalação elétrica de todo o pavimento.

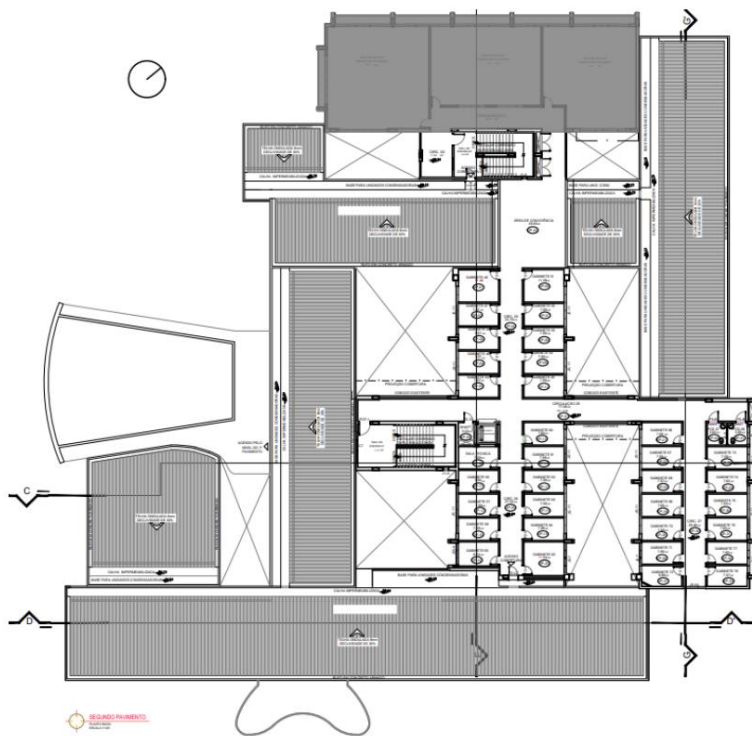
Figura 4 - Planta baixa – Segundo Pavimento

A situação atual do 2º pavimento é similar à dos demais, uma vez que neste pavimento a área é basicamente ocupada pelos gabinetes dos professores. Os gabinetes encontram-se parcialmente concluídos, com pendências nas esquadrias, instalação elétrica, lógica, pisos e rodapés, forros e paredes com manchas.

Vale destacar a intervenção em uma das coberturas para criação de acesso entre a circulação do gabinete de professores e a circulação das salas de aulas, localizada atrás da escada de emergência. Será criado um pátio, cuja laje deve ser impermeabilizada, e uma cobertura em tela de polietileno de alta densidade, apoiada em estrutura metálica.

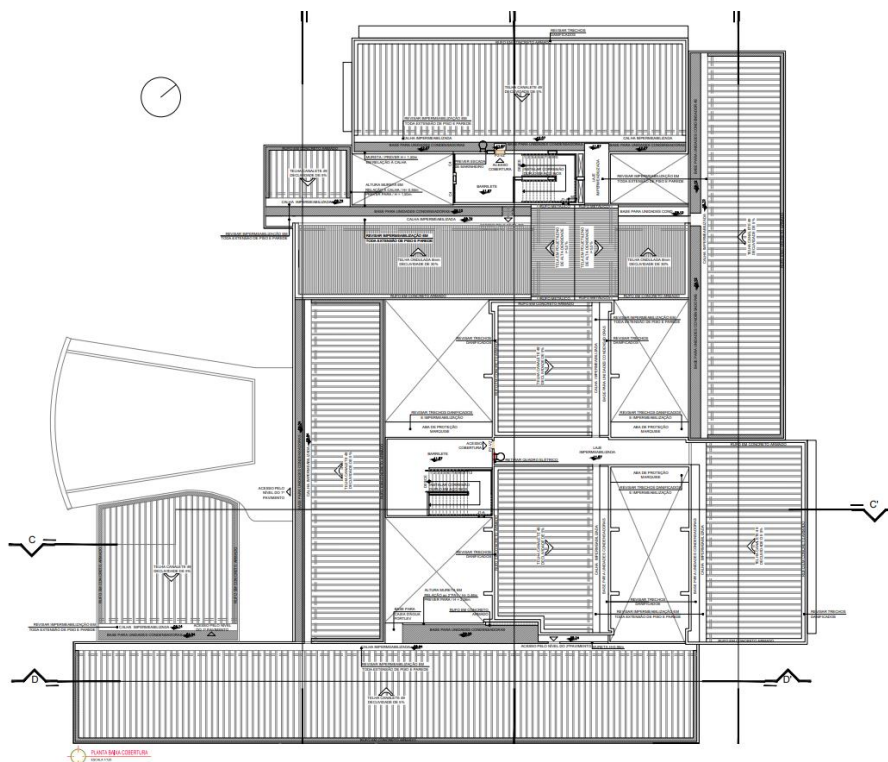
Figura 5 – Cobertura e Área Técnica

A situação atual do 3º pavimento revela acesso à área técnica e ao reservatório superior. Alguns trechos de marquises estão danificados e apresentam infiltração, bem como as calhas, lajes e coberturas em geral. As bases para as condensadoras atuais não possuem área de circulação adequada para acesso aos equipamentos, por este motivo, muitas telhas próximas à calha estão danificadas. Cobertura pendente de revisão de impermeabilização em toda extensão de piso e parede.
